Brak wiedzy instalatorów.

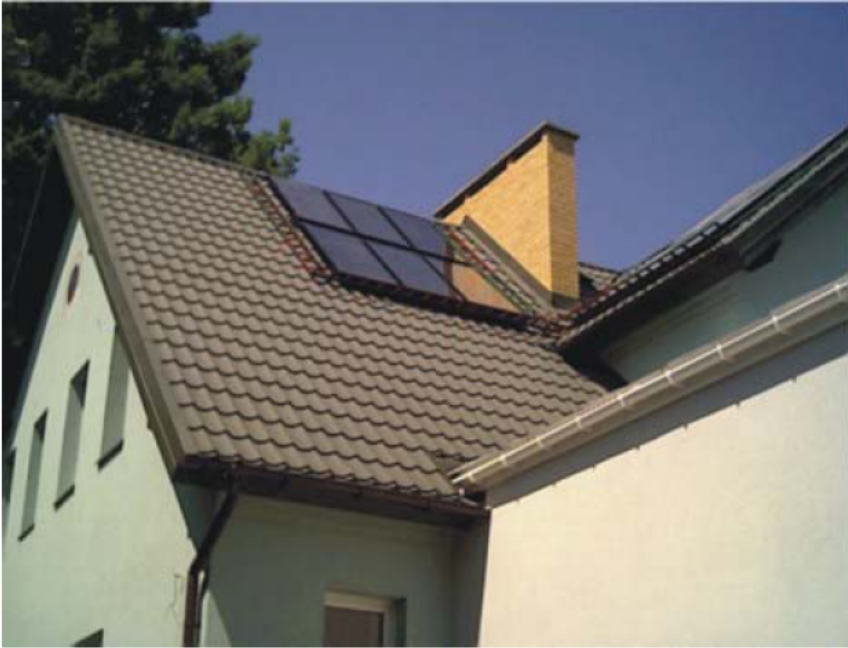
Historia instalacji, która realizowana była w prestiżowym ośrodku pod Warszawą. Przy montażu stelażu metalowego w konstrukcji dachu, ekipa dekarzy zdemontowała stelaż, położyła poszycie blaszane na dachu i wmontowała stelaż ponownie, ale pomijając wszelkie reguły prawidłowej pracy przy wznoszeniu instalacji słonecznych. Poobcinano śruby mocujące, niepomalowany stelaż metalowy dociśnięto do blachy dachówkowej, powodując pozostawienie śladów korozji (rdzawe zacieki).

Widok dachu z baterią słoneczną, złożoną z 6 paneli po stronie południowo-wschodniej. Po włączeniu pompy obiegowej z instalacji wyciekł niemal cały glikol. Z kotłowni zginęły poukładane do montażu elementy instalacji oraz układ sterowania, bo ktoś doszedł do wniosku, że instalacja bez tego systemu też może pracować. Brak rozliczenia ze strony inwestora plus syzyfowa praca doprowadziły do zablokowania robót. Ale inwestor doszedł do wniosku, że wystarczy zatrudnić instalatora od centralnego ogrzewania, który dokończy instalację słoneczną. Po wykonaniu tych prac miałem możliwość dokonania pełnej oceny. Instalacja wykonana była bez właściwego sterowania w połączeniu z dwiema różnie pracującymi bateriami słonecznymi. W momencie, kiedy jedna bateria się nagrzewała, to druga bateria wychładzała nagrzaną czynnik roboczy. Po to, aby się wykazać, instalator od c.o. zdemontował instalację przy kolektorach (ale tylko w obrębie wyłazu, aby każdy mógł zobaczyć jego "pracę") i wykonał ponownie, lutując przewody na twardo. Hydraulik uważał, że instalacja musi być lutowana na twardo. Zapomniał jednak, że przy lutowaniu na miękko można zastosować specjalny lut o podwyższonej wytrzymałości, tzw. Hart-lut.

Dodam, że bateria słoneczna składała się z 6 kolektorów. Przy tej przeróbce, ów pseudofachowiec wyeliminował niezależny system odpowietrzania, a na dodatek wmontował na zasilaniu do kolektorów zawór nastawny do regulacji temperatury c.w.u. Instalacja wyposażona w pompę elektroniczną, z elektroniczną nastawą przepływu, została zdławiona regulatorem przepływu i zaworem nastawnym. Żeby było ciekawiej, zastosowany układ z podwójną baterią kolektorów jest sterowany przez jeden sterownik... chłodniczy!? Po co to zrobił, to jedynie wie on sam, bo nie chciał podzielić się swoją wiedzą. Efekt pracy był taki, że, owszem, instalacja została wybudowana i uruchomiona, a nawet działa, ale o jej maksymalnych parametrach pracy można zapomnieć.
