Brak zgodności z projektem.

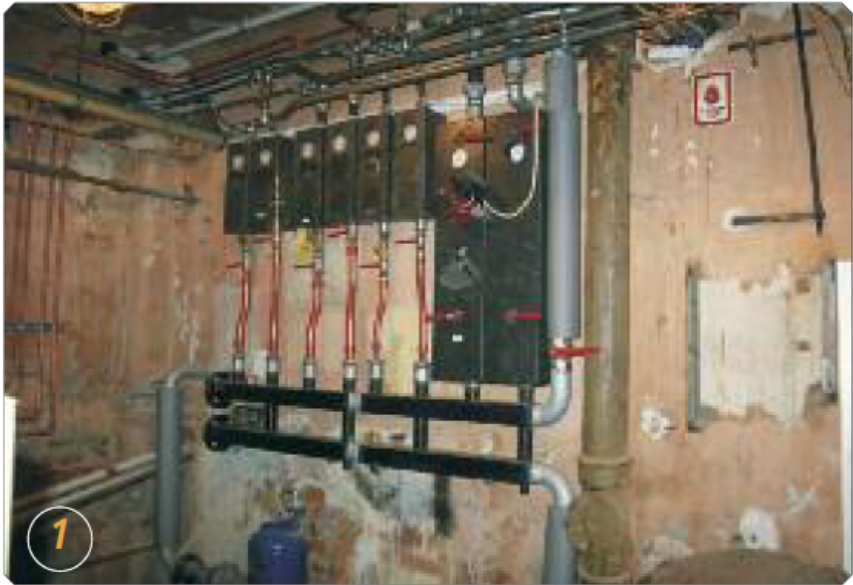
Zdjęcie nr 1 przedstawia ogólny obraz rozdzielacza z obiegami. Uwaga! Są to rozdzielacze w liczbie sztuk dwóch i grupy pompowe w liczbie czterech, wszystkie elementy prefabrykowane (jakby ktoś nie zauważył...)! Dla ścisłości, miał być to węzeł rozdzielaczowy w pomieszczeniu starej dużej kotłowni węglowej (prawdopodobnie rzędu 600 kW), zajmujący małą przestrzeń (inwestor planował uzyskanie dodatkowych pomieszczeń), ściany i podłoga odpowiednio przygotowane (wydzielenia i drzwi w odpowiedniej klasie pożarowej, płytki na ścianach i posadzce, nowe oświetlenie, wymiana starych odcinków rur i przewodów, usunięcie nieużywanych etc.), a co zostało zrobione, widać na zdjęciu. Wprawny obserwator zwróci uwagę na rozdzielacze (!!!), zmodernizowane przez wykonawcę poprzez usunięcie (odcięcie) króćców kołnierzowych, służących do łączenia kilku sztuk szeregowo i połączenie ich poprzez spawanie, a także ich fizyczne skrócenie. To nowatorskie „rozwiązanie” utrudniło dalsze prace wykonawcy, a konsekwencje widać na zdjęciach. Pragnę zwrócić uwagę na tłumaczenie wykonawcy tegoż ruchu - ponoć rozdzielacze nie mieściły się pomiędzy rurociągami wychodzącymi ze ściany, jednakże zapomniał wspomnieć, iż sam je tam umieścił... (dzień przed montażem rozdzielaczy).

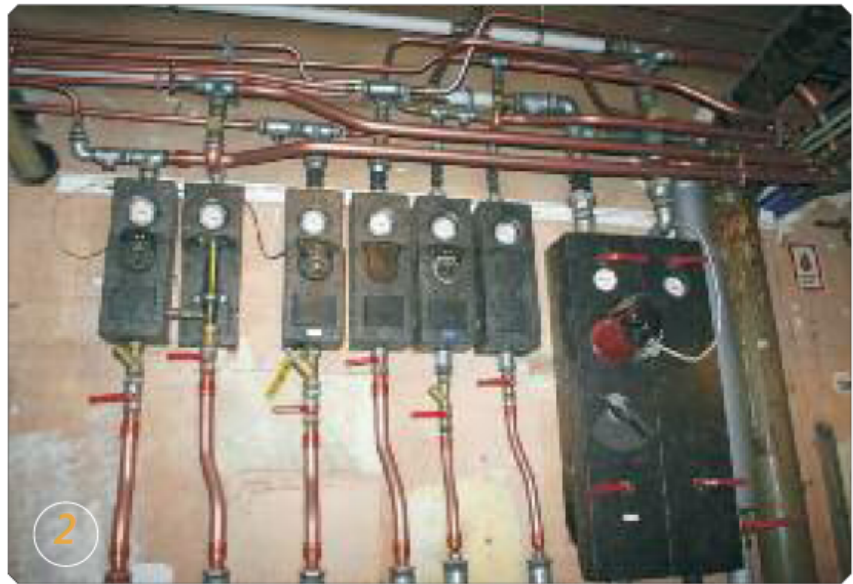
W efekcie (zdjęcie nr 2), prefabrykowane grupy pompowe, rzecz oczywista, nie zmieściły się na belkach rozdzielaczy, a wykonawca musiał kombinować dalej. Zamontował rurociągi „przedłużki” pomiędzy grupami pompowymi a rozdzielaczami, fantazyjnie je formując, uzupełniając elementami i kształtkami ze stali ocynkowanej (rzecz niedopuszczalna, m.in. z powodu wytrącania się warstwy wewnętrznej cynku i osadzania się na armaturze, a w konsekwencji - zwiększenia strat ciśnienia i niszczenie). Ponieważ część kształtek jest ze stali czarnej, dokonano niezbędnych (w tym wypadku) prac spawalniczych, oczywiście, (rzecz normalna u „fachowców, co to robią już w branży 50 lat”), przy założonych izolacjach na grupach pompowych. Efekt - nadtopienie, a miejscami całkowite stopienie izolacji.

Kolejny efekt, (zdjęcie nr 2), pajęczak z rurociągów za grupami pompowymi, cechujący wykonawcę kompletnym brakiem wyobraźni, a zapewniam, iż w projekcie ciągi rur były czytelnie rozrysowane z zaznaczeniem, jak mają się rozchodzić i na jakich wysokościach, oraz na jakich rzędnych krzyżować ze sobą. Oczywiście, w tym wykonaniu brak jest możliwości prawidłowego odwodnienia i odpowietrzenia instalacji, nie mówiąc już o izolacji (mało ulubiona czynność wykonawców, najlepiej rurki „przytulać” do siebie i do ściany, wtedy razem jest im cieplej i pewnie różniej). Również włączenie grup pompowych do instalacji poprzez króćce amortyzacyjne nie ma racji bytu w tym wykonaniu; króćce zostały zniszczone, źle zamontowane/podparte, wyciągnięte, zamontowane mimośrodowo.
