## Złe wykonanie połączeń przewodów.

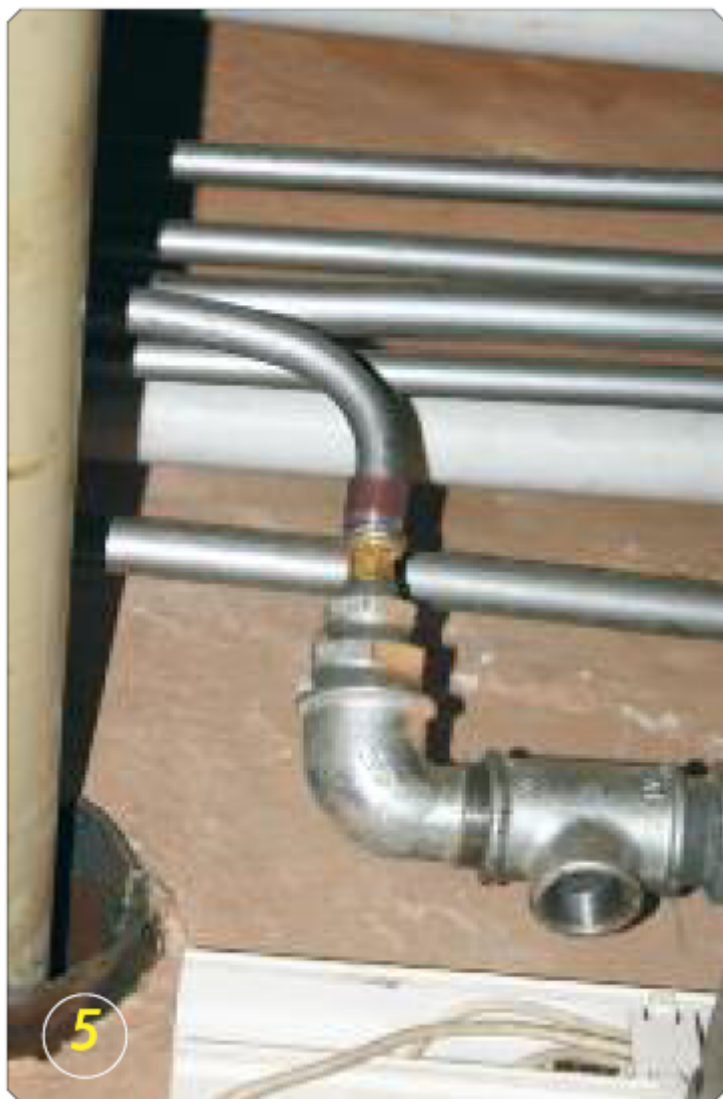
Zdjęcie poniżej przedstawia połączenie rurociągu wykonanego z PE-X z instalacją stalową ocynkowaną („ocynk” wciąż na czasie). Pomijam fakt, iż instalacja stalowa z rur ocynkowanych nie była w ogóle projektowana w tej inwestycji. Wykonując zdjęcie, miałem na uwadze jedynie artyzm wykonanego połączenia. Na zdjęciu bez większego wysiłku i znanstwa można zauważyć, że tuleja połączeniowa jest założona odwrotnie i zaciśnięta na „siłę”, czego wynikiem jest przeciągnięta tuleja oraz wypływ materiału spod tulei, a co za tym idzie, potencjalna nieuszczelnienie instalacji.

Skutkiem może być również uszkodzenie narzędzi (wypożyczonych przez producenta rurociągów), brak gwarancji na system, a przyczyną brak podstawowej wiedzy o montowanym systemie, choć wiedza takowa jest podstawą do wystawienia certyfikatu uprawniającego do montażu takich systemów przez producenta, (wykonawcy montujący certyfikaty takie posiadali!).
