# Fatalne wykonanie instalacji

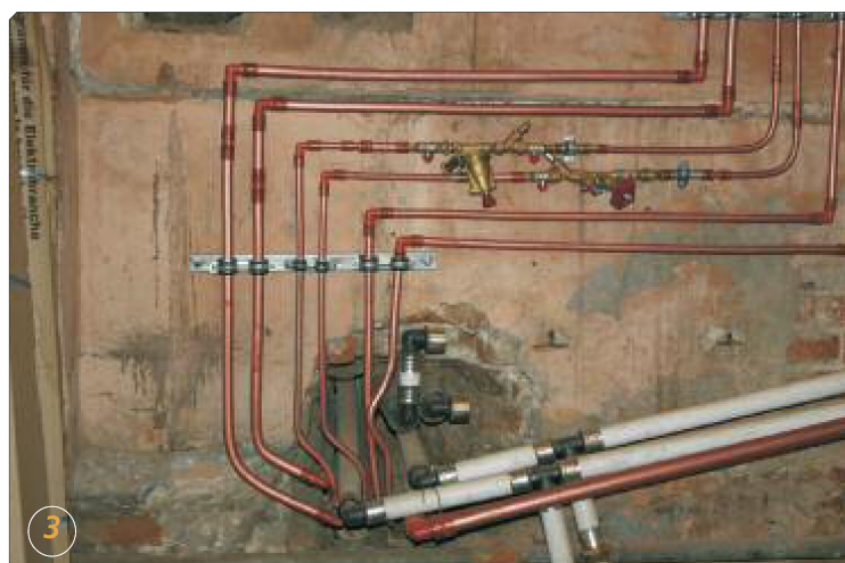
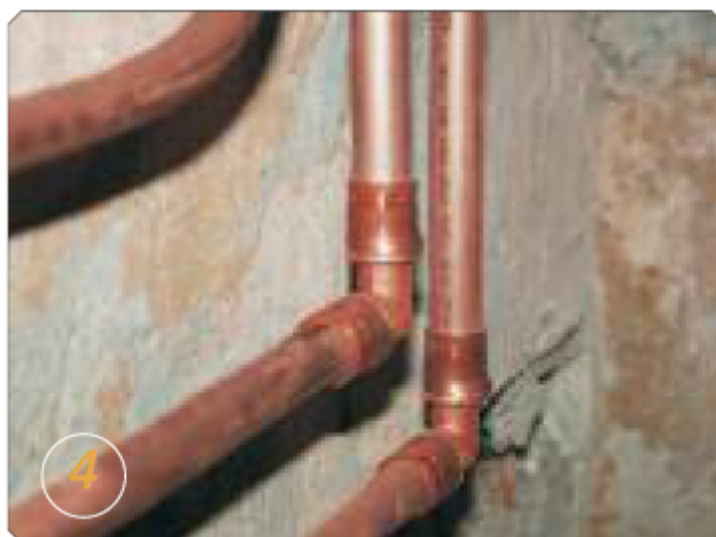
Zdjęcie nr 3 pokazuje montaż odcinka instalacji, wraz z jej fantazyjnym rozmieszczeniem. Proszę zwrócić uwagę na samą technikę prowadzenia zmian kierunków - raz za pomocą kształtek, innym razem za pomocą „wygięć”, a wszystko razem wchodzi do fantazyjnej „dziury” w ścianie i w takiej właśnie formie instalacja została zgłoszona do odbioru wraz z sugerowaniem „puszczenia” faktury! Szczegóły samych połączeń widać na zdjęciu nr 4. Kształtki montażowe poprzeciągane, wygięte, widać wyraźny wypływ materiału (tego rodzaju połączenia zaistniały na większej części instalacji). Poproszony o opinię przedstawiciel producenta rurociągów poinformował o cofnięciu gwarancji na system i większą część materiału.
