# Niefachowe podłączenie grzejnika.

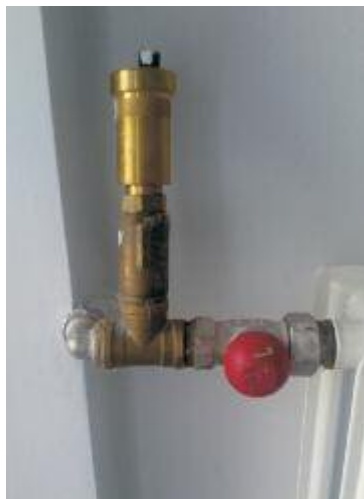
Zdjęcie 1

Zdjęcia nr 1 i 2 przedstawiają podejścia - zasilanie i powrót - tego samego grzejnika. W tym miejscu pozwolę sobie na małą dygresję. Grzejnik w wykonaniu higienicznym to prawdziwy szok technologiczny w tym rejonie kraju, zważywszy, że jak mało gdzie, nie obowiązują tu żadne prawa, normy czy rozporządzenia. Dotyczy to nie tylko obiektów służby zdrowia, lecz również większości budowanych/remontowanych budynków, inwestycji liniowych, drogowych i innych. Można by powiedzieć, że jest to raj dla „prawdziwych” instalatorów. Patrząc na powyższe zdjęcia, widzimy grzejnik w wykonaniu higienicznym, zamontowany jak najbardziej „niehigienicznie”. Inspektor odbierający (jeśli w ogóle takowy był powołany i jeśli miał pojęcie o instalacjach sanitarnych), ograniczył się do sprawdzenia głównego elementu, czyli grzejnika, o „rurkach” i armaturze zapomniał. A może grzejnik higieniczny to wypadek przy pracy? Po prostu, przypadkowo wykonawca lub miejscowy sklepikarz mieli takie na składzie? Gałązka powrotna wyprowadzona ze ściany pod kątem innym od prostego, fantazyjnie wygięta do wymaganego rozstawu dla grzejnika, rozeta bez najmniejszych szans (nawet na ulubiony przez wykonawców „silikon”) na osiągnięcie celu, do którego została zastosowana, czyli maskowania podejścia. Złączka przejściowa prawdopodobnie długo nie wytrzyma przy naprężeniach, jakie powstały przy takim wykonaniu. Gałązka zasilająca „prawie” wychodzi ze ściany. Ciekawe skąd miała wyjść? Z części ściany za grzejnikiem czy pozostałej części ściany? Montaż rozetki w tym przypadku był już, niestety, niemożliwy. Musiałaby być kątowa i to pod wyjątkowo nietypowym kątem. Z samą gałązką też coś poszło nie tak. Instalator musiał zamontować trójnik z odpowietrznikiem, którego połączenie, jak widać, przecieka. Może tak miał w dokumentacji? (Oczywiście chodzi o odpowietrznik, nie przeciek). Ciekawy jest sam zawór termostatyczny bez główicy, co jest w obiektach publicznych bardzo częste, może z obawy, by któryś z lekarzy czy pacjentów jej nie „pożyczył”, lub nie próbował kręcić albo popsuć? A może główice zostały zafakturowane i zapłacone, a cieszą oko kogoś innego? Oczywiście, istnieje też możliwość, że projektant, wykonawca czy sprzedawca nie słyszeli o główicy termostatycznej w wykonaniu przeciwwandalo-wym, z zabezpieczeniem antykradzieżowym? A może cena się nie kalkulowała? Interesujące jest odpowietrzenie. Zawór stopowy nie jest wkręcony bezpośrednio do trójnika, lecz poprzedzony „mini” pionem w postaci przedłużki. Gdyby ktoś miał choć minimalną wiedzę o istniejących na rynku materiałach lub nie kierował się wyłącznie ceną, (co może być zwodnicze, w końcu wykonanie pomysłowych przejść i złączek też kosztuje), zastosowałby zawory kątowe - termostatyczny, powrotny oraz odpowietrzający + główicę wzmocnioną z blokadą antykradzieżową. Zastosowany zamiast główicy kapturek może kiedyś zniknąć, pęknąć, odpaść, a pozostawiony tak zawór stanowić zagrożenie np. dla dzieci. Uwagę przykuwają połączenia, ściślej, materiał uszczelniający w postaci pakuł. Nie grzeszą estetyką, a wraz rurociągami stanowią doskonały „łapacz kurzu”. Miejscowy „sanepid” również nie zauważył, iż odbierając takie instalacje, przyczynia się do łamania prawa, a zwłaszcza punktu mówiącego o możliwości czyszczenia i zachowania w czystości zastosowanych materiałów i urządzeń. Po co grzejnik z możliwością czyszczenia, jeśli osprzęt jest nie do umycia? Problem ten dotyczy oczywiście całego obiektu/obiektów, a nie tylko pojedynczego grzejnika.
