Źle zamontowane zawory i głowice termostatyczne.

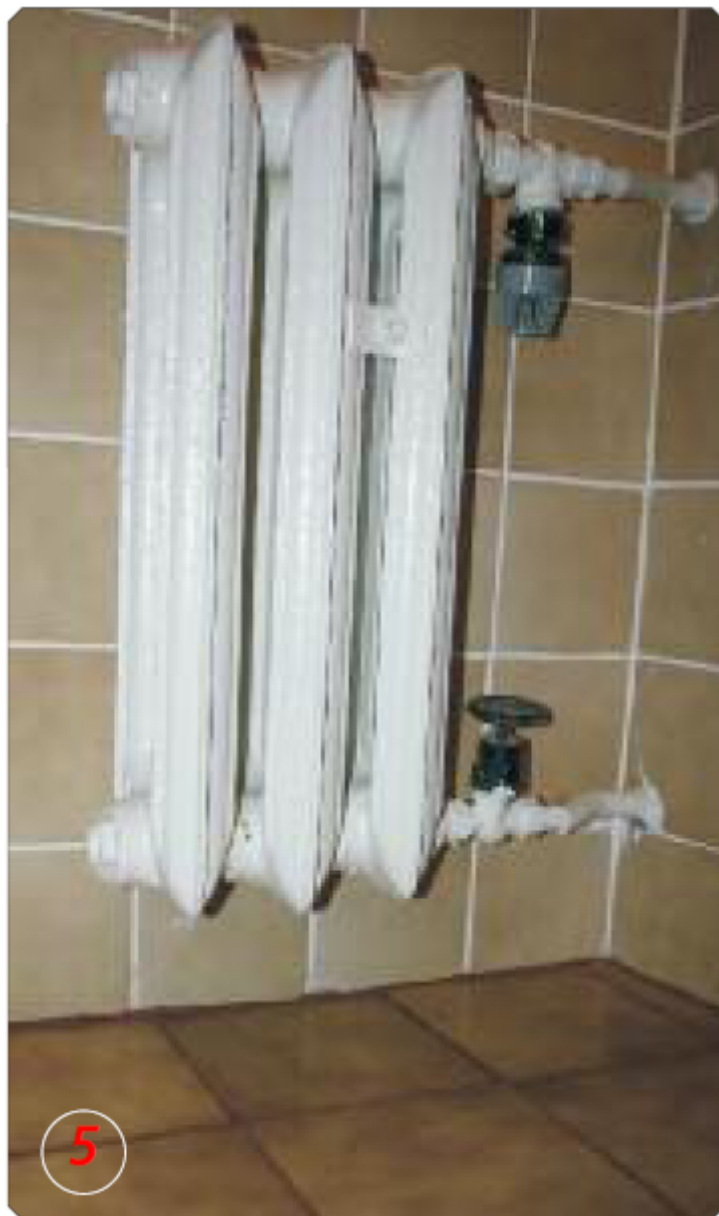
Zdjęcie nr 5 przedstawia modernizowany, a raczej „zmodernizowany” fragment instalacji ogrzewczej w budynku użyteczności publicznej. Modernizacja powyższa miała polegać na uzupełnieniu instalacji o zawory podpionowe oraz zawory grzejnikowe termostatyczne i powrotne. Jak widać na zdjęciu, uzupełniony osprzęt nie jest specjalnie nowoczesny, szczególnie zawór powrotny odbiega od dostępnych w handlu, hurcie etc. Prezentowany zawór termostatyczny wraz z głowicą nigdy nie będzie prawidłowo pracował, jeśli w ogóle zadziała (obrazki w instrukcji były za trudne?), zachodzę w głowę, jak się udał w ogóle montaż w tej pozycji. Zawór powrotny to czysta fantazja i nie jest to zawór stylizowany na stary - on po prostu stary jest, ciekawe, skąd instalator „wytrzasnął” taką armaturę? Może w pobliżu wyprzedawała się jednostka wojskowa? Nie miałem okazji widzieć zaworów podpionowych, a szkoda, może byłyby równie ciekawe? Oczywiście, instalacja przeszła wszystkie odbiory, wszyscy są zadowoleni, inwestor - posiadał zmodernizowaną instalację ogrzewczą, instalatorowi - udało się wypchnąć złom, a może zabytek?
