# Źle zamontowany kocioł.

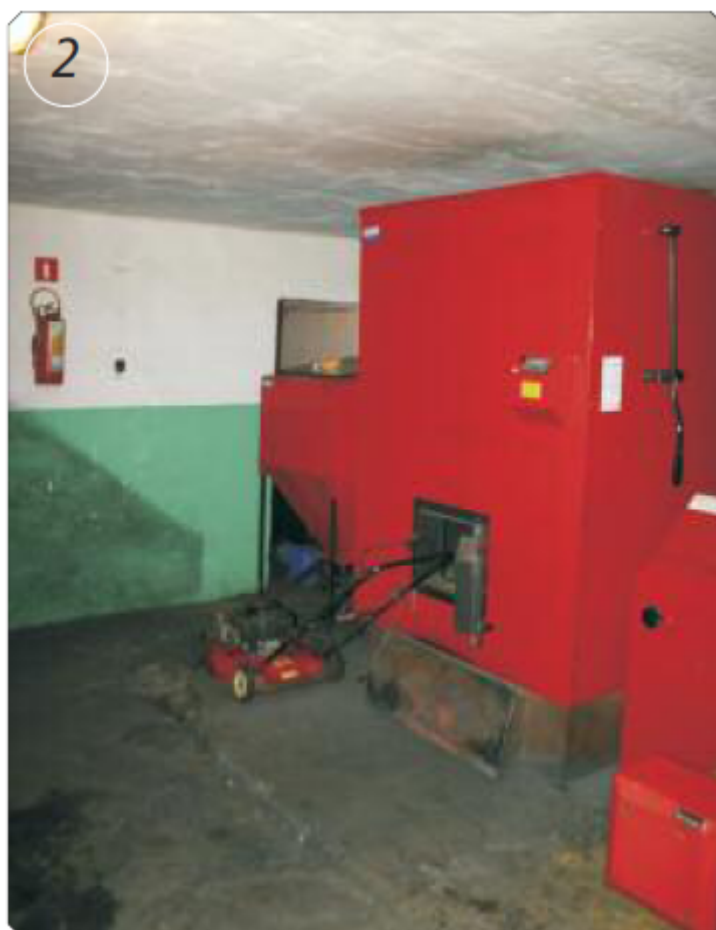
Fotografia przedstawia zamontowany kocioł na groszek w istniejącym pomieszczeniu kotłowni. Moc kotła 200 kW Kocioł znajduje się w budynku użyteczności publicznej, został zamontowany przez autoryzowanego przedstawiciela producenta dwa lata temu w warunkach jak widać na zdjęciu, tzn. brak zachowania jakichkolwiek minimalnych odległości. Odległość wierzchu kotła od sufitu wynosi ok. 15 cm, a czyszczenie tego kotła odbywa się od góry. Nasuwa się pytanie: jak wygląda czyszczenie kotła? Odpowiedź jest prosta. Nigdy nie było wykonywane, ponieważ „się nie da”. A przeglądy okresowe, gwarancja producenta? Jaka jest sprawność kotła w chwili obecnej bez czyszczenia?. Pomijam fakt, iż kotłownia po zainstalowaniu tegoż kotła nie spełnia żadnych przepisów budowlanych, bhp, sanitarnych i ppoż.
