Nieprawidłowy montaż izolacji lub jej brak.

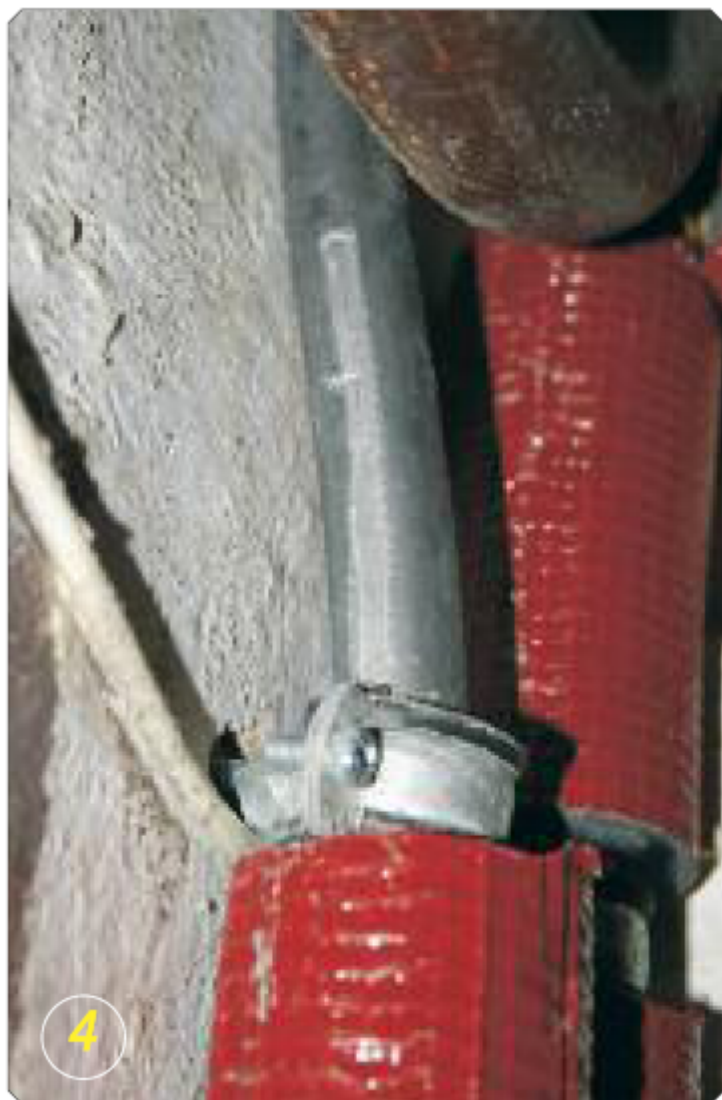
Zdjęcie nr 4 przedstawia mocowanie rurociągu do przegrody pionowej (ściany). Na pierwszy rzut oka niby nic takiego, ale już po krótkiej chwili można zauważyć kilka istotnych nieprawidłowości, wynikających na pewno nie tylko ze sprytu wykonawcy, ale też powodowanych miejscem montażu, (miał tam nikt nie zaglądać). Warstwa ochronna rurociągu została uszkodzona (wynik przeciągania rurociągu przez niezabezpieczone otwory budowlane) Kolejny błąd to izolacja, a właściwie jej brak, występująca tylko w miejscach będących w zasięgu wzroku. Zastosowana tutaj izolacja ma przeznaczenie do zabudowy podtynkowej, którą można by w omawianym przypadku zaakceptować, lecz jej sposób montażu jest nie do przyjęcia. Powodem jest m.in. montaż bez kleju, wciskanie odcinków izolacji w wybrane „wolne miejsca”, brak izolacji na całości instalacji, także na armaturze i zawiesiach, brak izolacji na zawieszonych bądź montaż uchwytów na rurociągach zaizolowanych.
